Lorenzo Malpaga

L'Adanà, il torrente "dannato"

Direttore dell'Ufficio di Zona 1 (bacini dei fiumi Sarca e Chiese)
Servizio Bacini Montani della Provincia Autonoma di Trento

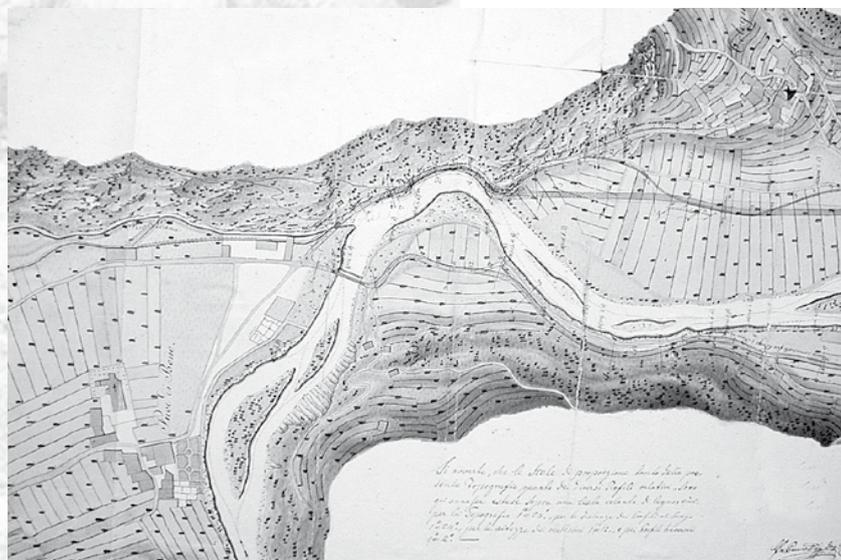
Planimetria acquerellata della zona di confluenza tra il fiume Chiese e il torrente Adanà (1831)

di Trento¹³, una splendida planimetria ad acquerello della quale pubblichiamo in queste pagine una porzione che inquadra la confluenza tra il Chiese e l'Adanà. In quella zona sorgevano all'epoca solo alcune segherie ("rassiche"): come abbiamo già ricordato, gli abitanti erano infatti ben consapevoli dei pericoli derivanti dalle piene dei due corsi d'acqua, e nessuno si azzardava a realizzarvi nelle vicinanze edifici ad uso d'abitazione.

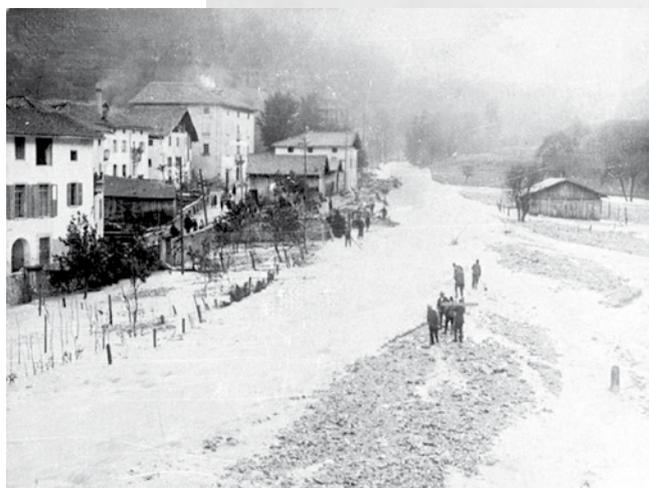
Gli effetti della piena dell’Adanà a Strada (1926)

Nel 1926, come abbiamo premesso, l'Adanà volle prendersi una specie di rivincita sul Chiese, che in genere gli rubava la scena. Fu così che nel maggio di quell'anno, mentre il Chiese se ne rimaneva tutto sommato tranquillo, *"Il torrente Adanà allagò il paese di Creto riempiendo le strade, le cantine e le stalle di ghiaia e mettendo le case in serio pericolo"*¹⁸. Come se non bastasse, lo stesso corso d'acqua replicò nell'ottobre di quell'anno, tant'è che i sindaci della zona scrissero preoccupati alla Prefettura di Trento evidenziando che *"Le gravissime alluvioni del maggio e ottobre 1926 provocarono disordini nelle opere idrauliche interessanti i torrenti affluenti del fiume Chiese. I disordini suaccennati, la mancata manutenzione durante tutto il periodo bellico e postbellico delle opere idrauliche interessanti il bacino imbrifero del fiume Chiese, fecero sì che si è resa necessaria, urgente, indilazionabile una sistemazione radicale"*.

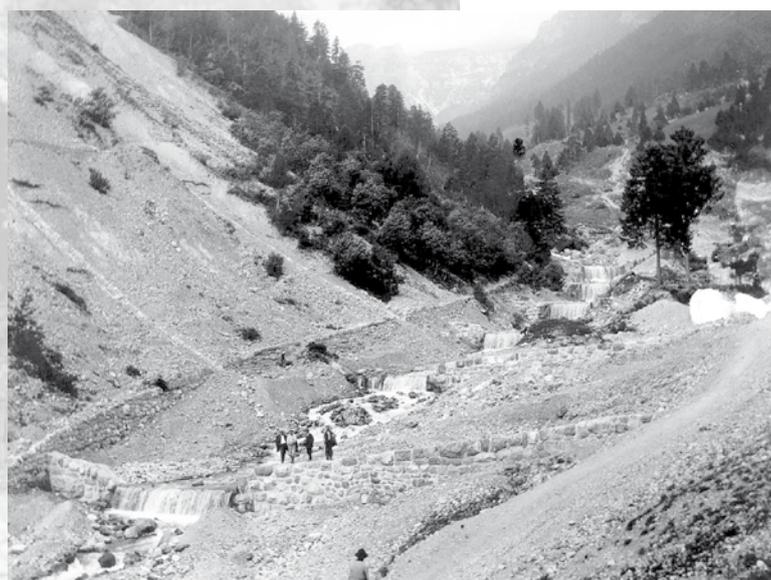
Opere di sistemazione idraulico-forestale realizzate sul torrente Adanà in Val di Bondone (1912)

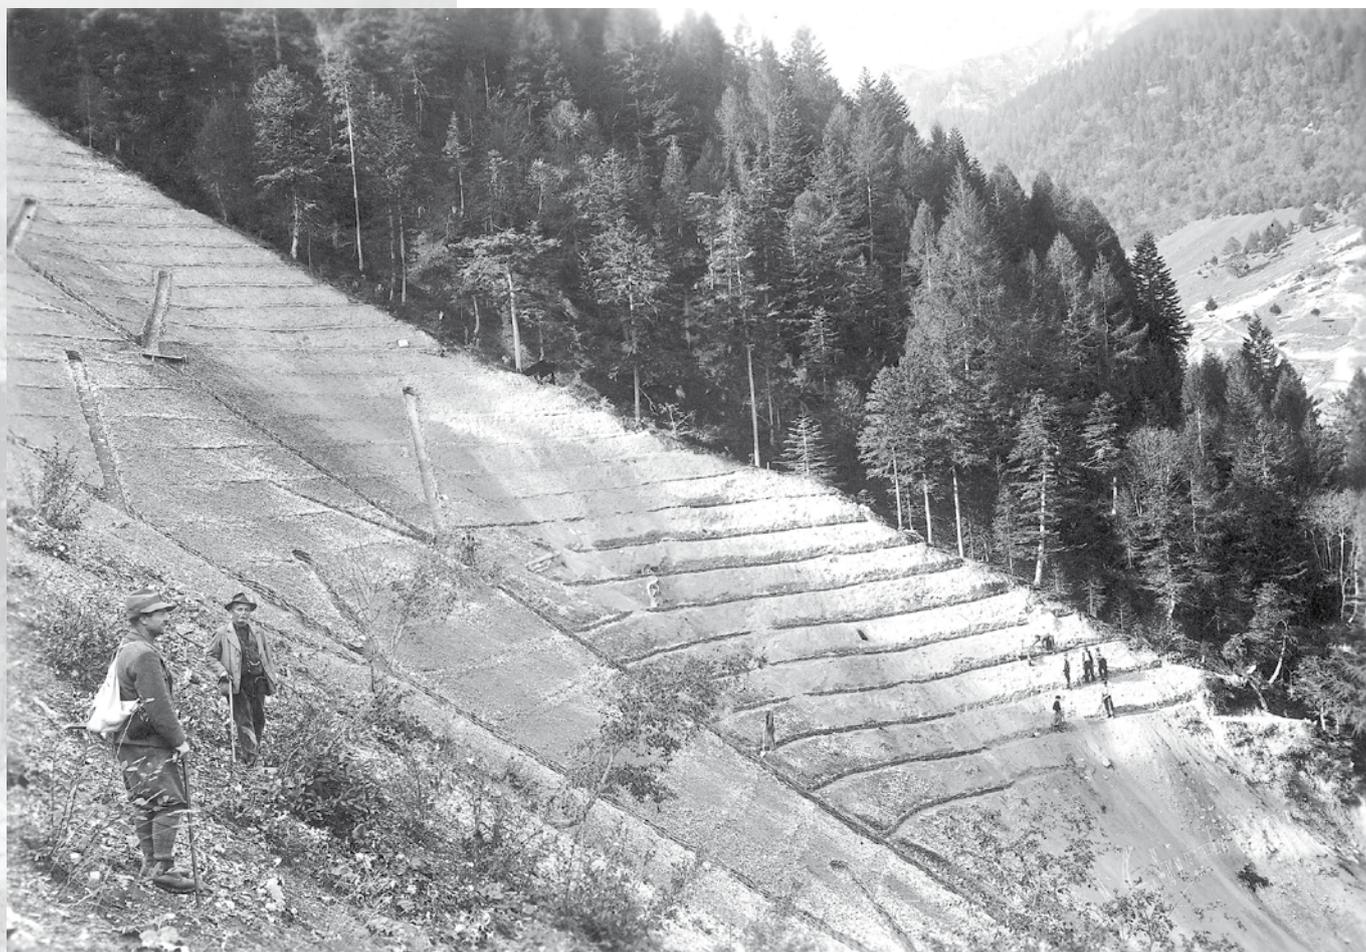
La sistemazione della "frana Edenà" posta sul versante destro idrografico della Val di Bondone (1938)

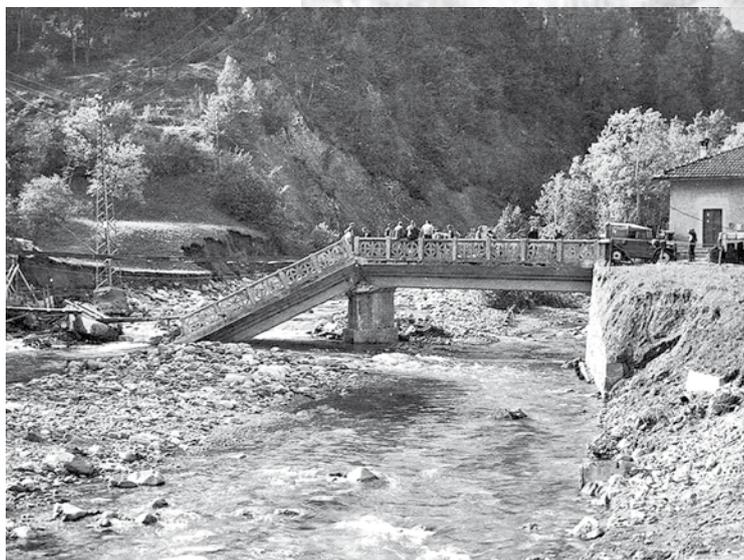
**Crollo parziale del
Ponte Grande di Creto
ad opera del Chiese (1960)**

Grande di Creto: per l'esattezza, il cedimento riguardò la spalla situata lungo la sponda destra idrografica del Chiese, eretta su terreni sciolti e non su salda roccia, come accade invece per la spalla di sinistra. Ma i danni materiali subiti dalle Giudicarie passarono in secondo piano di fronte alla morte dei due ragazzi travolti dalle acque del Sarca, mentre sul ponte di Spiazzo Rendena assistevano alla spettacolare piena del fiume.

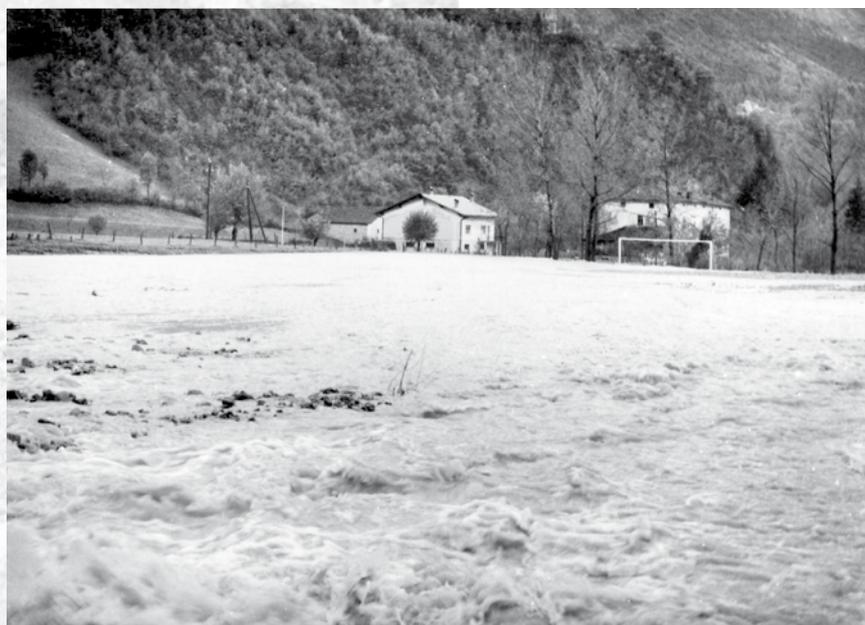
Il campo da calcio di Creto invaso dalle acque dell'Adanà (1966)

spettacolare della piena prodotta dall'Adanà nel novembre 1966: lo testimoniano varie immagini fotografiche, tra cui una che ritrae il campo da calcio nel momento in cui le acque del torrente si stanno ritirando dopo aver depositato sul tappeto erboso ghiaie "per oltre un metro di altezza"²¹.

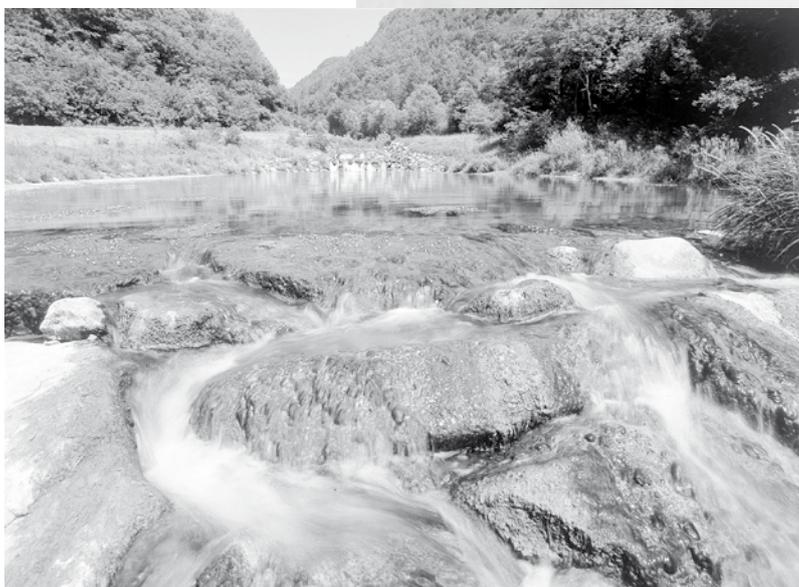
Il "laghetto" realizzato nel 1998 sull'Adanà a monte di Strada assolve non solo funzioni idrauliche ma anche ambientali e paesaggistiche

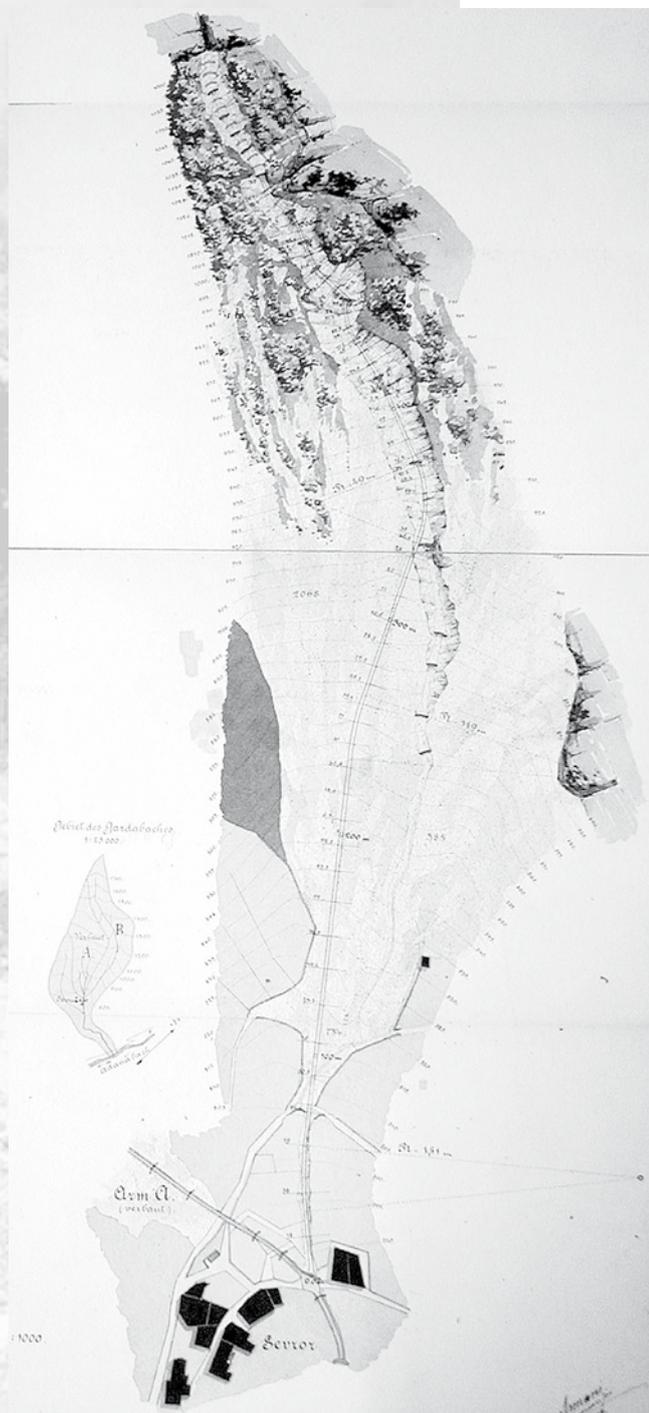
Planimetria acquerellata inclusa nel progetto di sistemazione del rio Garda, affluente di destra dell'Adanà (1904)

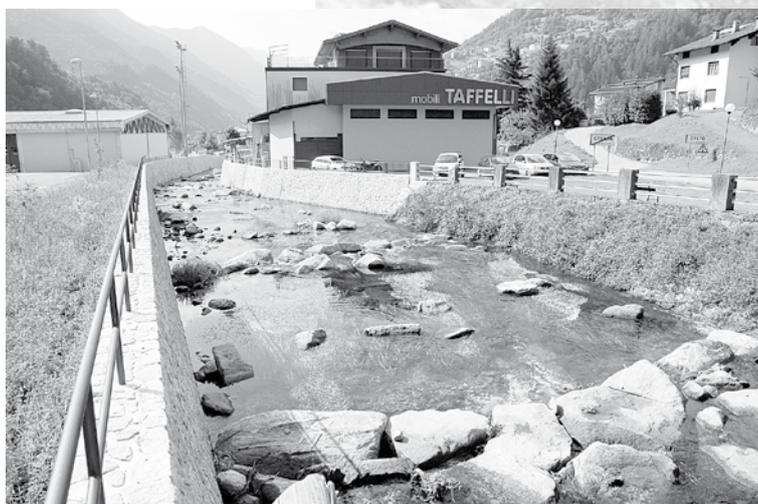
Muri d'argine realizzati sull'Adanà tra Creto e Strada: l'artificiosità delle sponde, resa necessaria dalla ristrettezza degli spazi e dalla necessità di difendere gli edifici, è in parte compensata dal posizionamento di grandi massi che rendono meno monotono il fondo del torrente, favorendo in particolare la fauna ittica (2011)

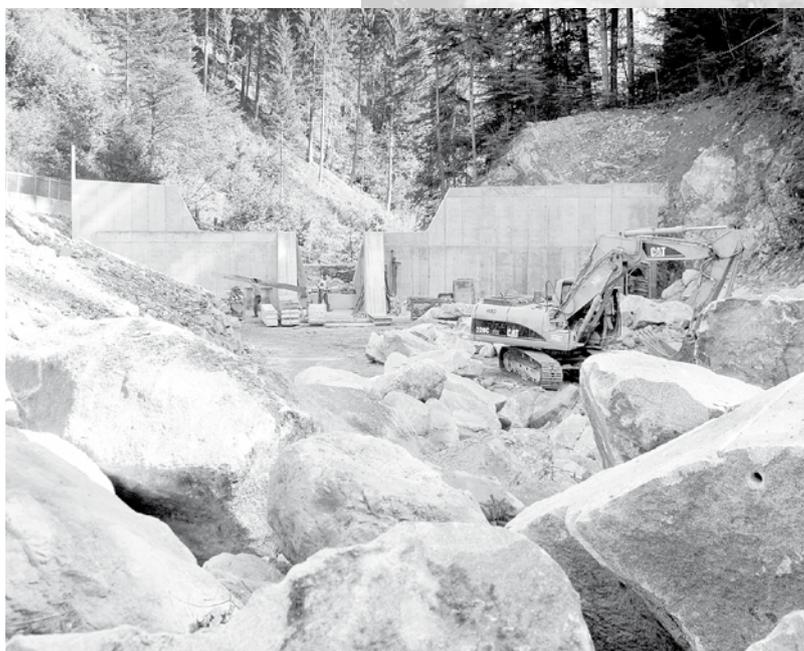
Cantiere del Servizio Bacini Montani in Val di Bondone, località Sant'Antonio (2011)
