**PROGETTO DEL SECONDO INTERVENTO DI
RIQUALIFICAZIONE URBANA DELLA FRAZIONE COLOGNA**

STUDIO DI COMPATIBILITÀ

**dott. geologo
CHRISTIAN HENTSCHEL**

Relazione n° 1124_studio_compatibilità

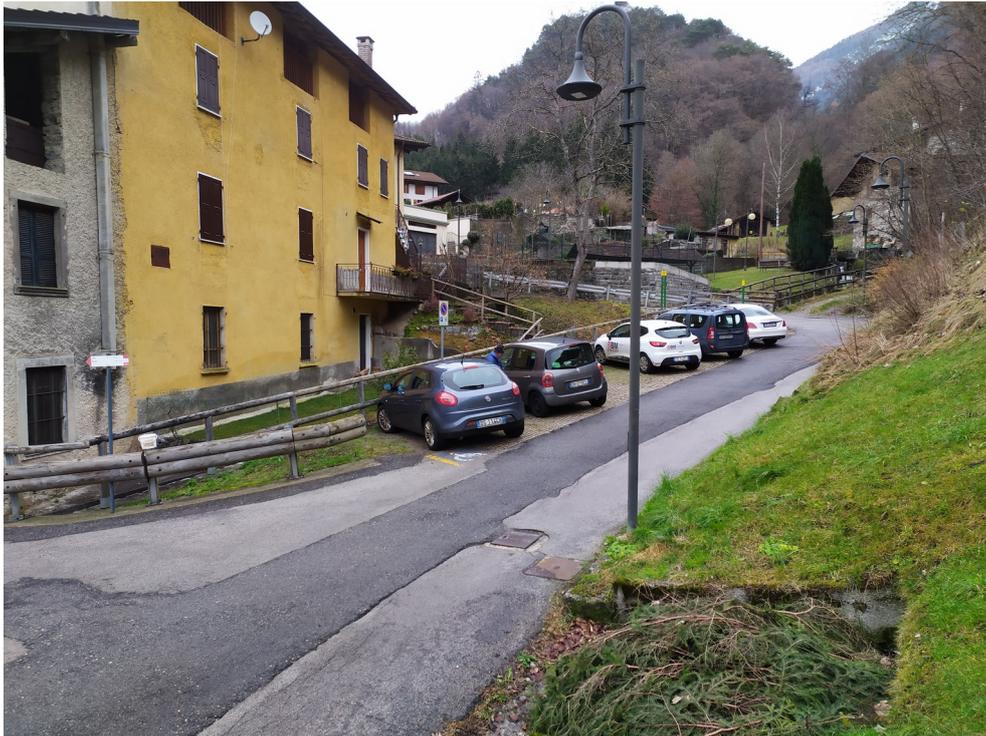
Foto 2. Panoramica ripresa da SW della area a parcheggio esistente dove è prevista la posa di una nuova pavimentazione in grigliato di cls.

- intervento n. 1: risistemazione dell'area a parcheggio esistente con la posa di una nuova pavimentazione in grigliato di cls (Foto 2, Figura 1);
- *intervento n. 4*: sistemazione della pavimentazione di una area ora inutilizzata ed un tempo sede di una isola ecologica (Foto 3, Figura 2);
- *intervento n. 5*: realizzazione di una nuova isola ecologica pavimentata in conglomerato bituminoso e dotata di sistema molok (Foto 4, Figura 3);
- *intervento n. 6*: realizzazione di una nuova area parcheggio in prossimità del parco giochi esistente delimitata da un muro in cls (Foto 5, Figura 4);
- *intervento n. 7*: sistemazione di un muretto in cls e ristrutturazione del lavatoio con sostituzione della copertura esistente (Foto 6, Figura 5).

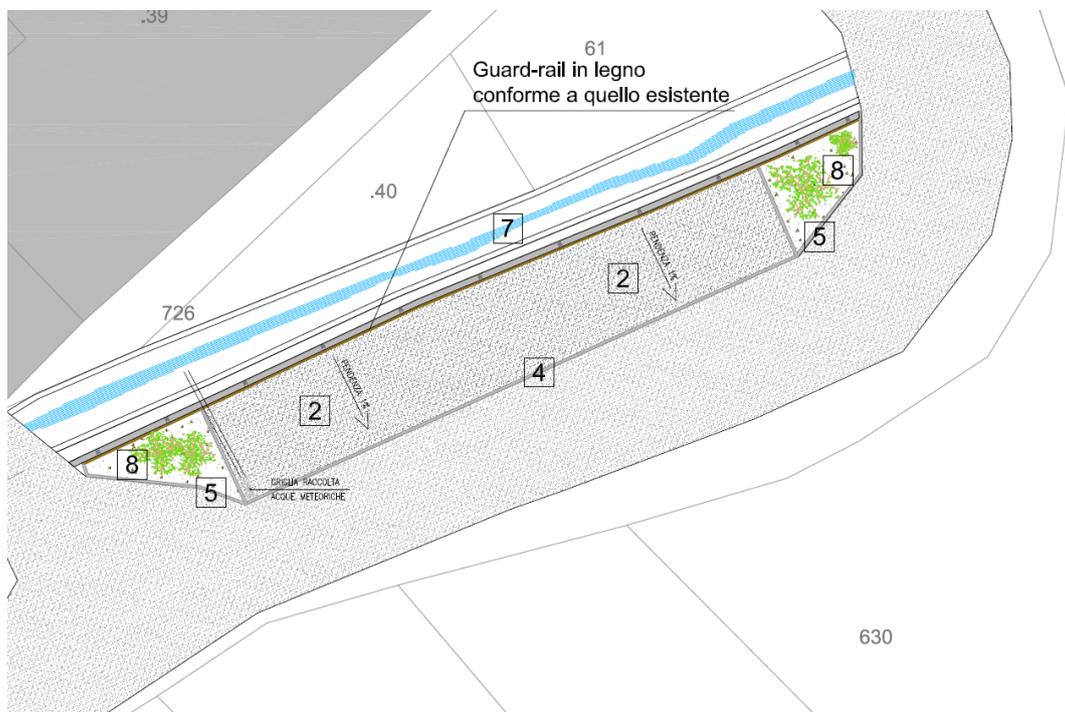
Figura 1. Estratto "Planimetria generale di progetto - *intervento 1*" scala a vista.

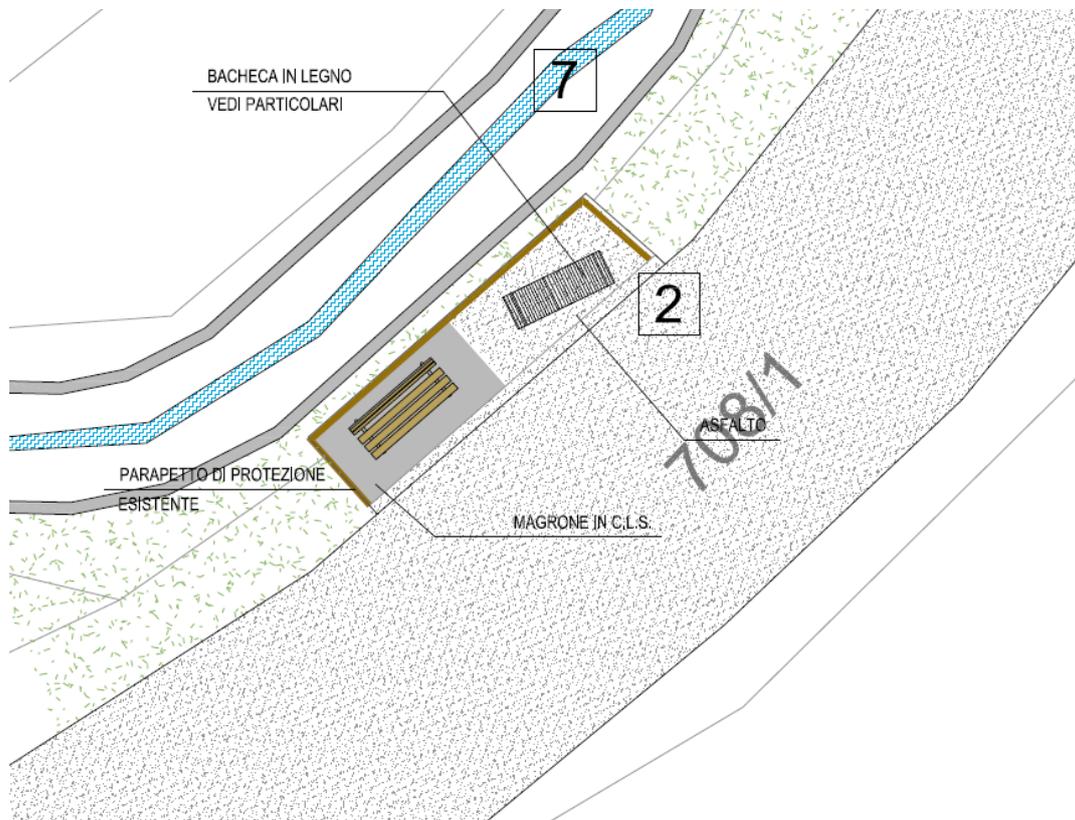
Figura 2. Estratto "Planimetria generale di progetto - intervento 4" scala a vista.

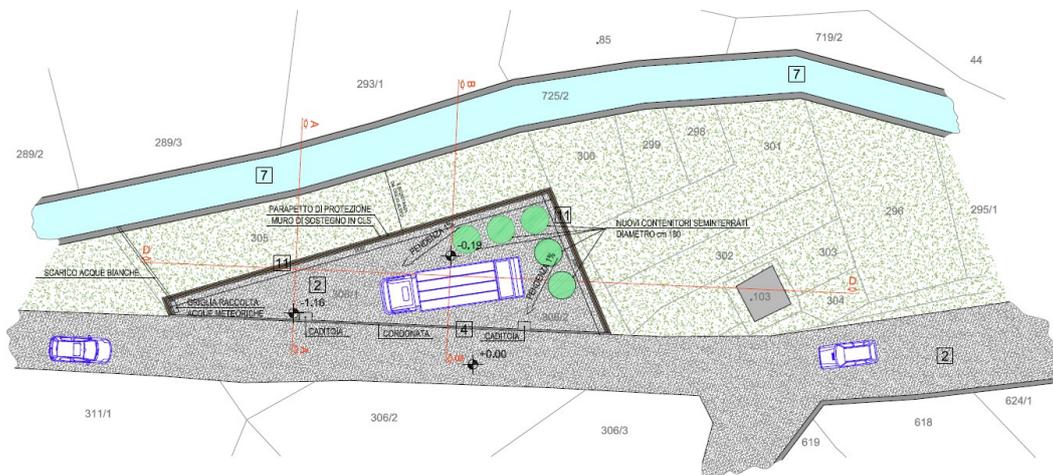
Figura 3. Estratto "Planimetria generale di progetto - intervento 5" scala a vista.

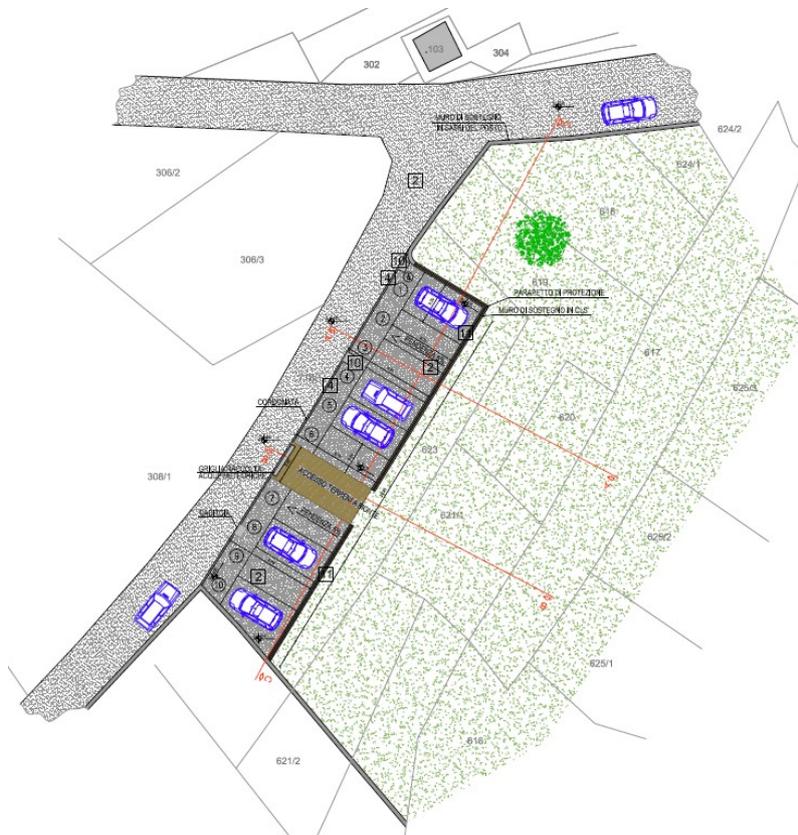
Figura 4. Estratto "Planimetria generale di progetto - intervento 6" scala a vista.

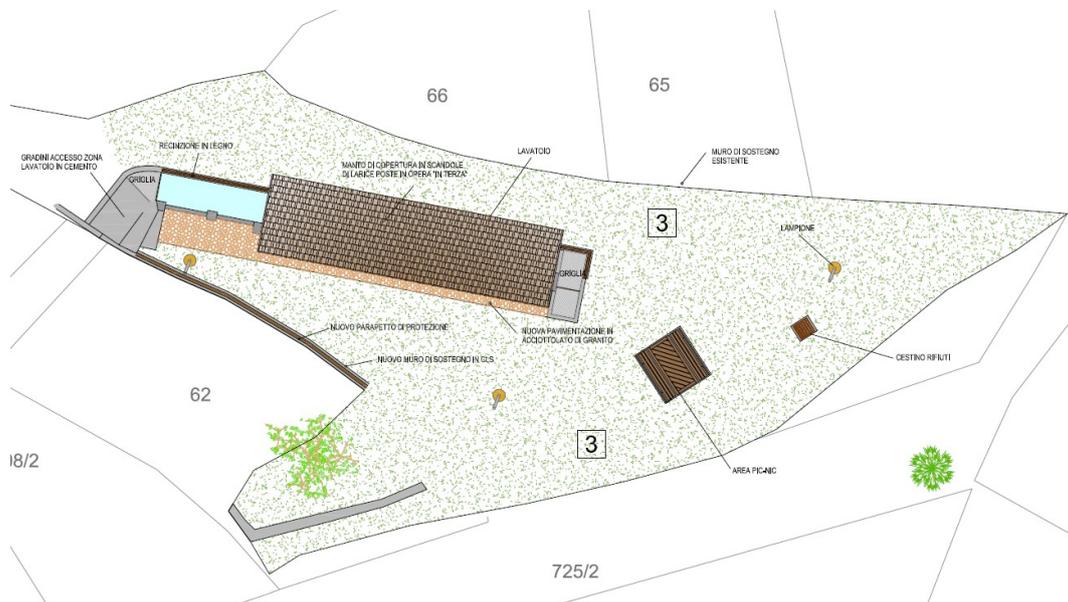
Figura 5. Estratto "Planimetria generale di progetto - intervento 7" scala a vista.

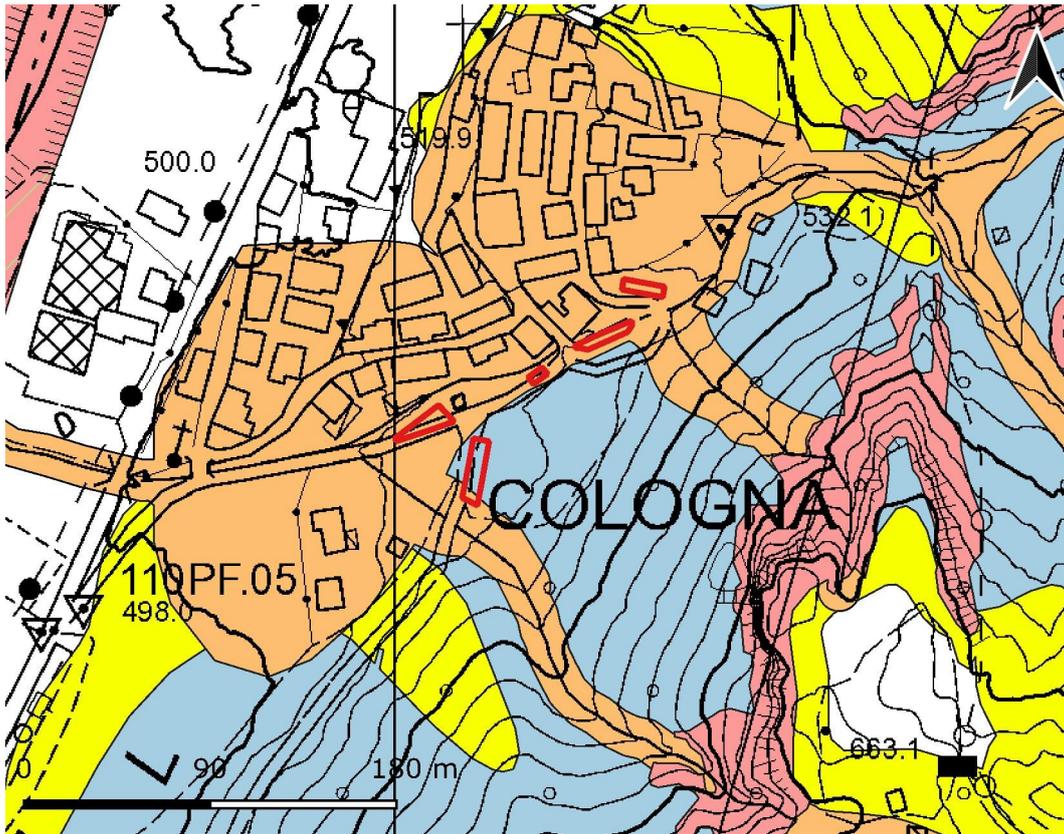
Figura 6. "Carta di Sintesi della Pericolosità - versione del 02/10/2020" scala a vista, con indicate in rosso le aree di intervento.

- 1 *area con classe di penalità da approfondire (APP)* dovuta essenzialmente alla prossimità del reticolo idrografico del Rio Splere e del suo affluente di sinistra ed in misura minore alle relative conoidi potenziali;
- 2 *area con classe di penalità ordinaria media (P3)* dovuta alla collocazione alla base delle pendici del Doss Marc;

come visibile nella "Carta di Sintesi della Pericolosità" (Figura 6, Figura 7).

Dette penalizzazioni sono nella sostanza connesse, come evidenziato, principalmente ad una *pericolosità potenziale* da reticolo idrografico ed in minima parte *alluvionale - torrentizia* per la presenza dei locali impluvi; vi è poi una *pericolosità media (H3)* per *ambito crolli rocciosi* dovuta all'ubicazione ai piedi delle pendici del Doss Marc storicamente interessato da fenomeni di crolli rocciosi.

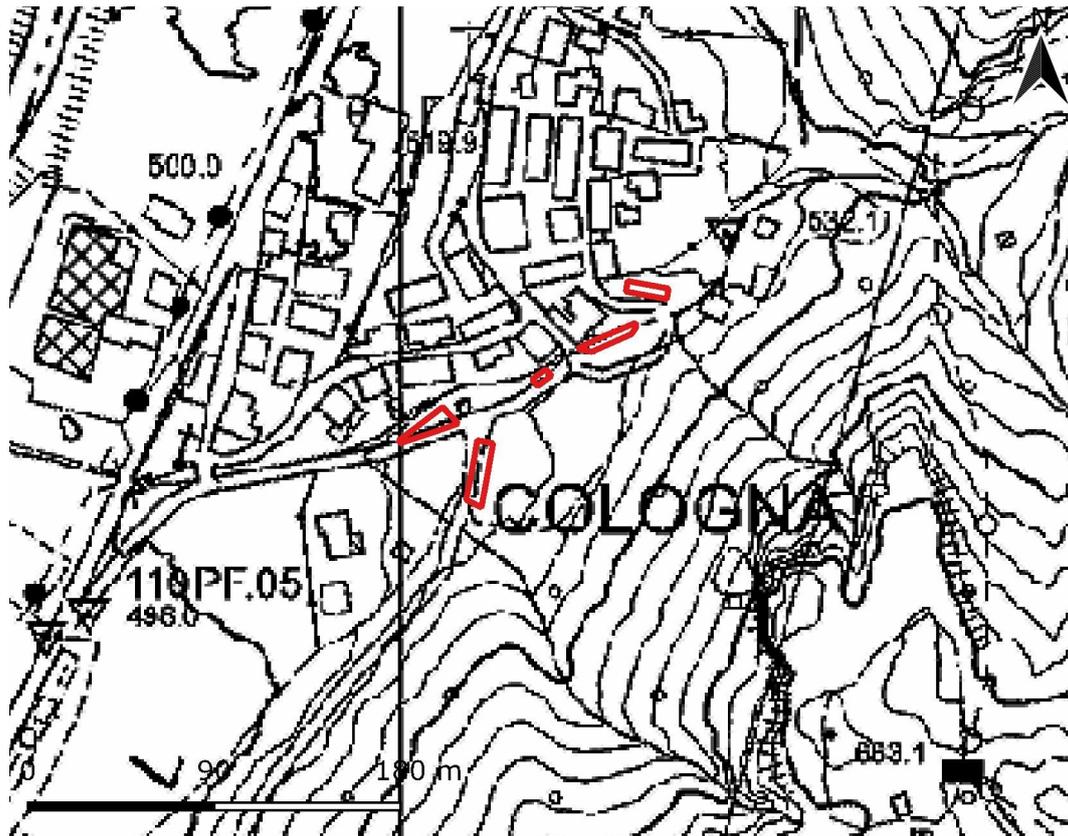
Figura 8. "Carta delle Risorse Idriche del P.U.P. - versione del 18/10/2018" scala a vista, con indicate in rosso le aree di intervento.

Sui terreni oggetto di intervento e nelle loro immediate vicinanze non sono perimetrare *zone di protezione idrogeologica* o *zone di tutela assoluta* e *zone di rispetto idrogeologico* di pozzi o sorgenti captate e selezionate nel P.U.P., come confermato nella "Carta delle Risorse Idriche" (Figura 8, Figura 9).

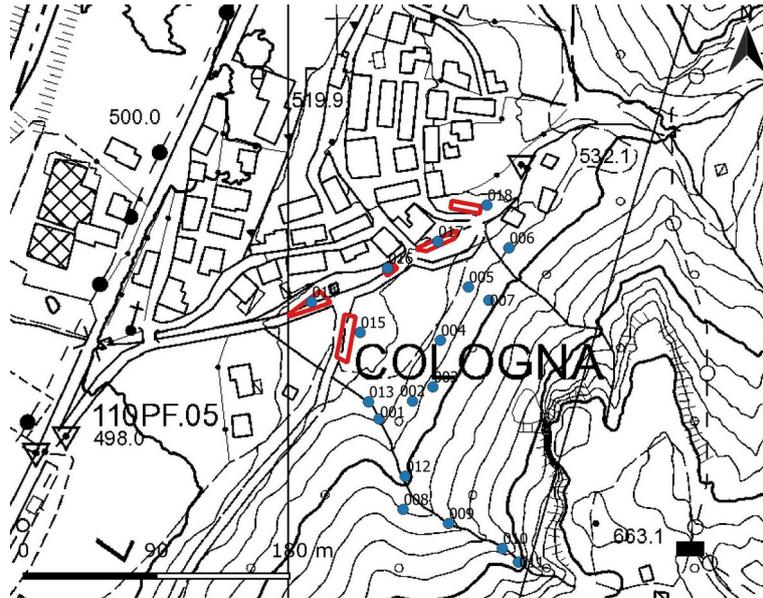
Figura 10. "Carta Tecnica P.A.T.", con indicate in rosso le aree di intervento ed in blu i punti di rilievo ritenuti significativi.

Al fine di valutare i fenomeni potenzialmente attesi che determinano in diversa misura e grado la pericolosità e conseguente penosità lungo il versante in cui si collocano le aree di intervento sono stati effettuati, in più riprese, dei sopralluoghi e rilievi individuando una serie di punti ritenuti significativi e rappresentativi per la comprensione dei fenomeni potenzialmente attesi (Figura 10, Figura 11).

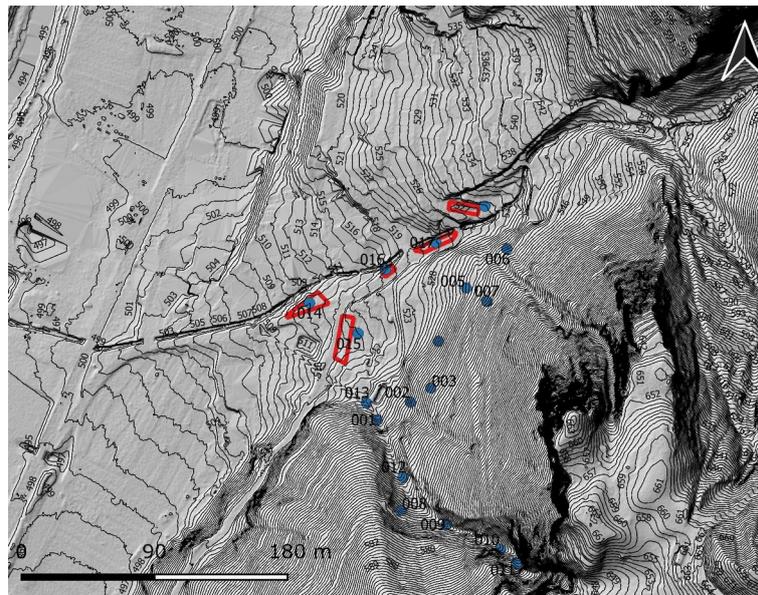
Figura 11. "DTM con sovrapposizione delle isoipse su base LIDAR con equidistanza pari a 1 m", con indicate in rosso le aree di intervento ed in blu i punti di rilievo ritenuti significativi.

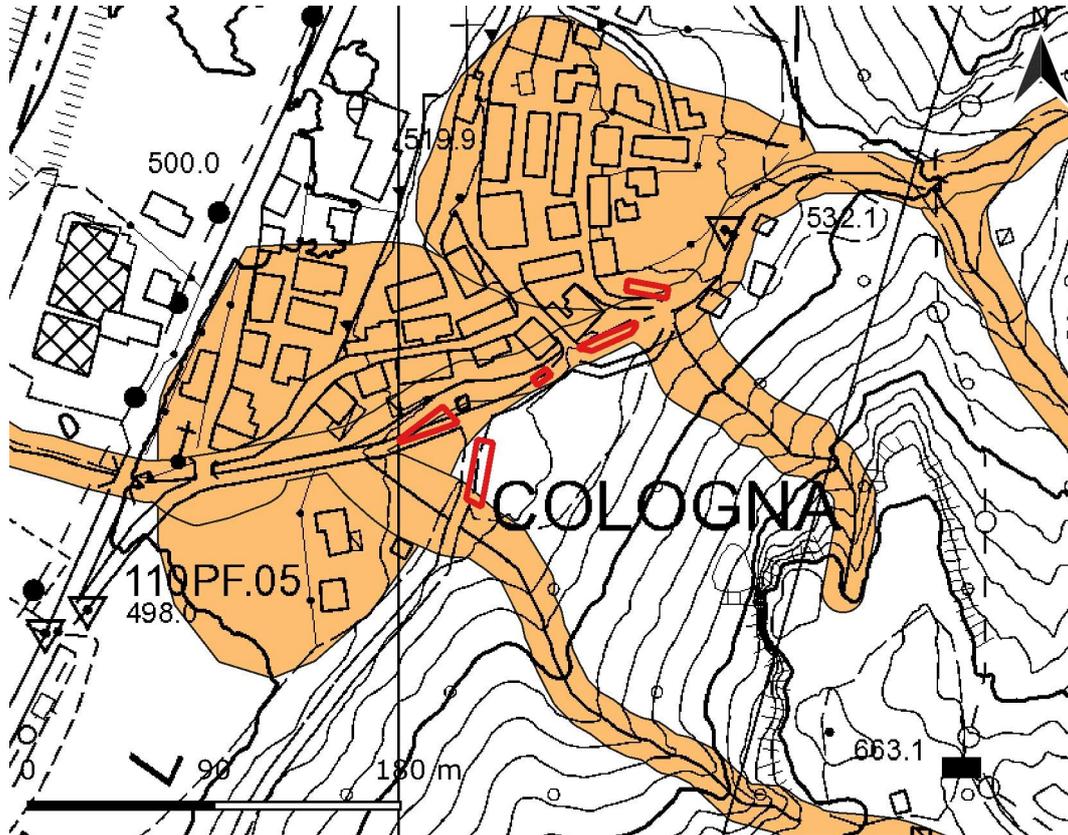
Figura 12. "Carta della Pericolosità - ambito da reticolo idrografico e alluvionale - torrentizio - versione del 02/10/2020" scala a vista, con indicate in rosso le aree di intervento.

Per quanto concerne la *pericolosità potenziale da reticolo idrografico e alluvionale - torrentizia* si evidenzia per prima cosa che essa è legata alla presenza del Rio Splere e dei suoi affluenti di sinistra idrografica dove, allo stato attuale, non è disponibile una classificazione ordinaria della pericolosità, come visibile nella "Carta della Pericolosità" (Figura 12, Figura 13).

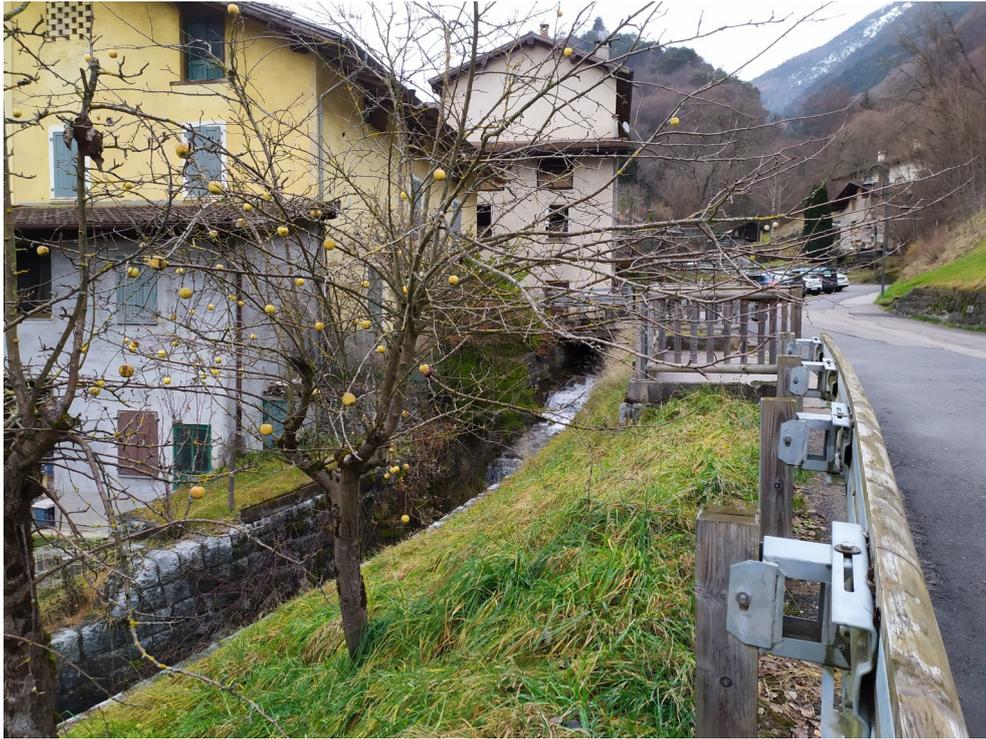
Foto 9. Panoramica da valle del Rio Splere nel suo tratto di attraversamento della frazione di Cologna.

Allo stato attuale il suddetto impluvio risulta seguire un cunettone artificiale a cielo aperto con un grado di approfondimento che aumenta verso valle dove è anche presente in sinistra idrografica una sponda soprastante inclinata ed inerbita e nel complesso stabile (Foto 9, Foto 10).

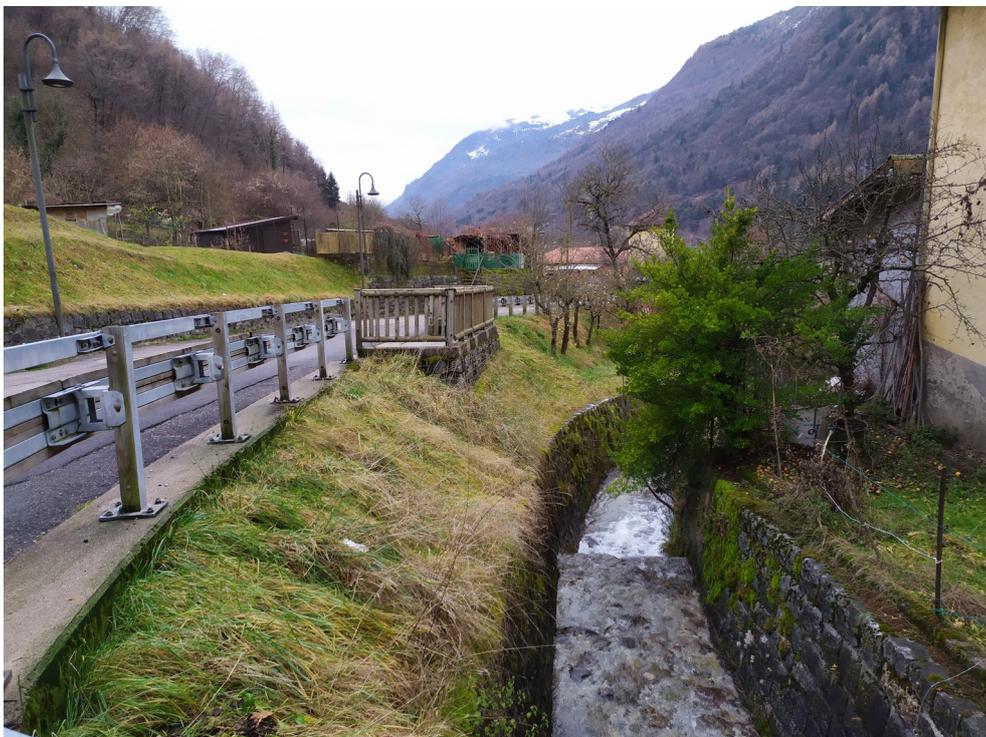
Foto 10. Panoramica da monte del Rio Splere nel suo tratto di attraversamento della frazione di Cologna.

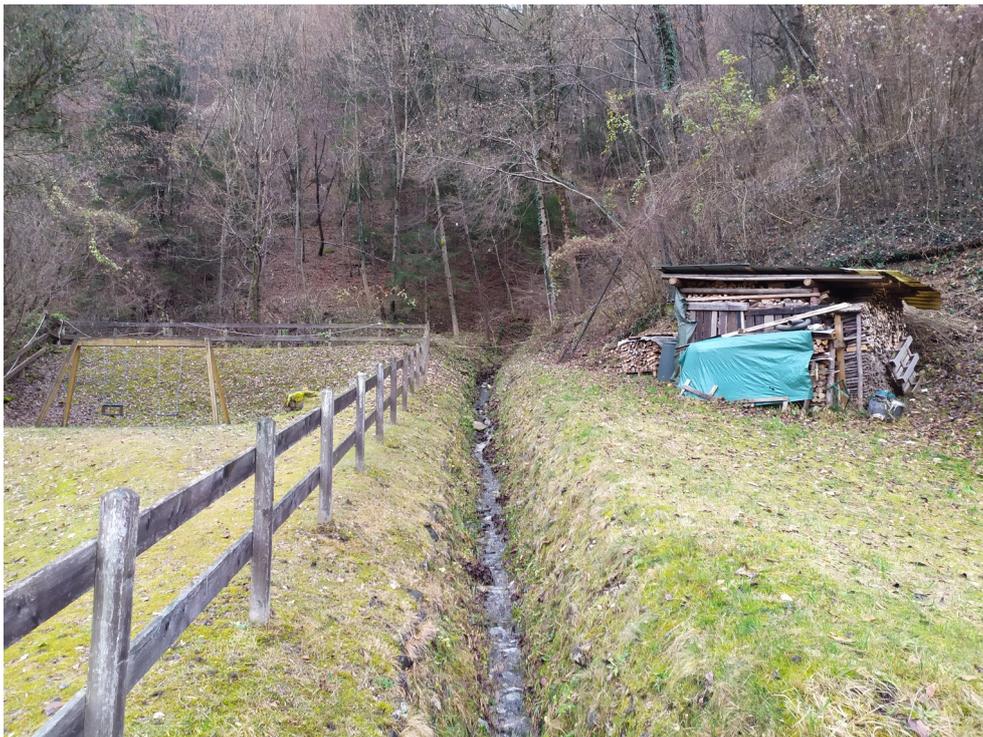
Foto 11. Panoramica da valle dell'impluvio posto a fianco del parco giochi esistente, visibile sulla destra.

Detto impluvio, nel suo tratto di attraversamento della fascia più urbanizzata e coltivata ai piedi del versante, vale a dire a partire dal parco giochi e fino alla sua immissione nel Rio Splere, risulta regimato con un cunettone a cielo aperto ed alcune caditoie per l'attraversamento della locale viabilità (Foto 11, Foto 12).

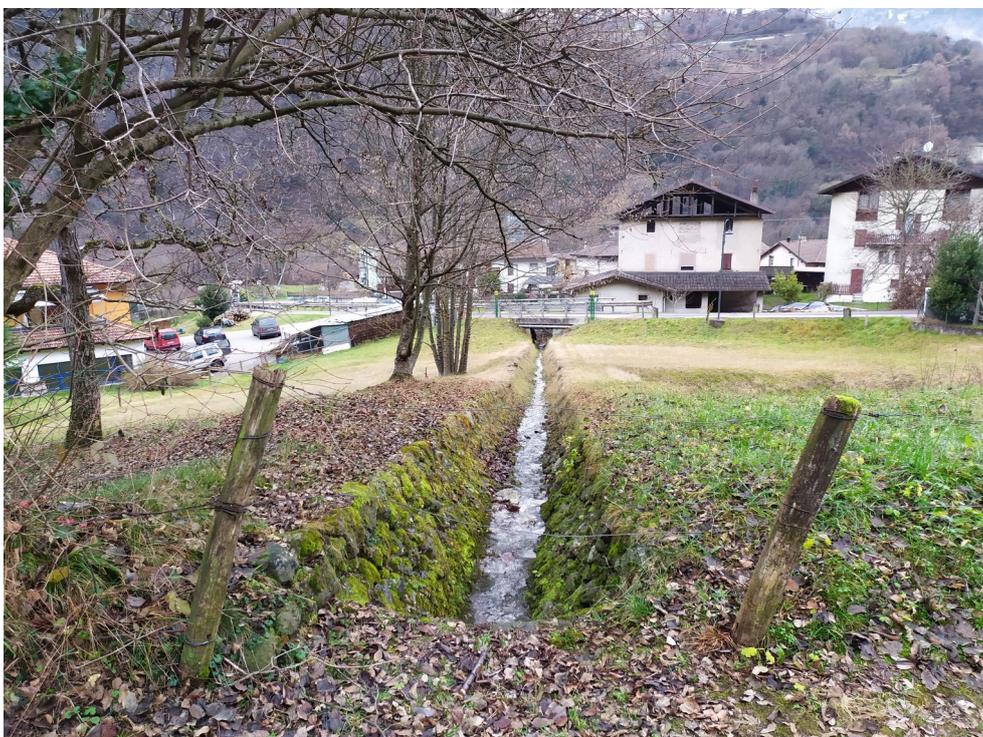
Foto 12. Panoramica da monte dell'impluvio posto a fianco del parco giochi esistente verso la confluenza ed immissione nel Rio Splere.

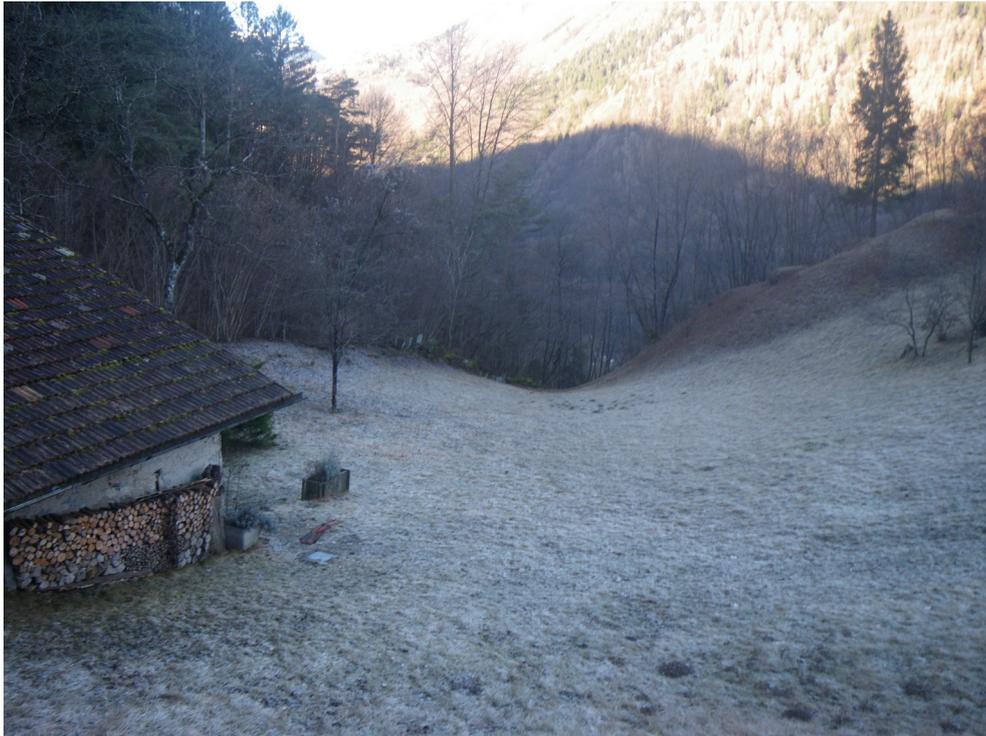
Foto 13. Panoramica da monte della zona a minore acclività a quota 660 m s.l.m. che prosegue poi verso valle (sullo sfondo al centro) con l'impluvio posto a fianco del parco giochi.

Per quanto concerne il reticolo idrografico posto in fregio al parco giochi e pertanto più prossimo al nuovo parcheggio la presenza di una zona subpianeggiante più a monte (Foto 13) e di un fondo con roccia spesso affiorante (Foto 14) ed alcune opere di regimazione idraulica (soglie) poste lungo l'alveo riducono fortemente la possibilità di erosione e conseguente trasporto solido.

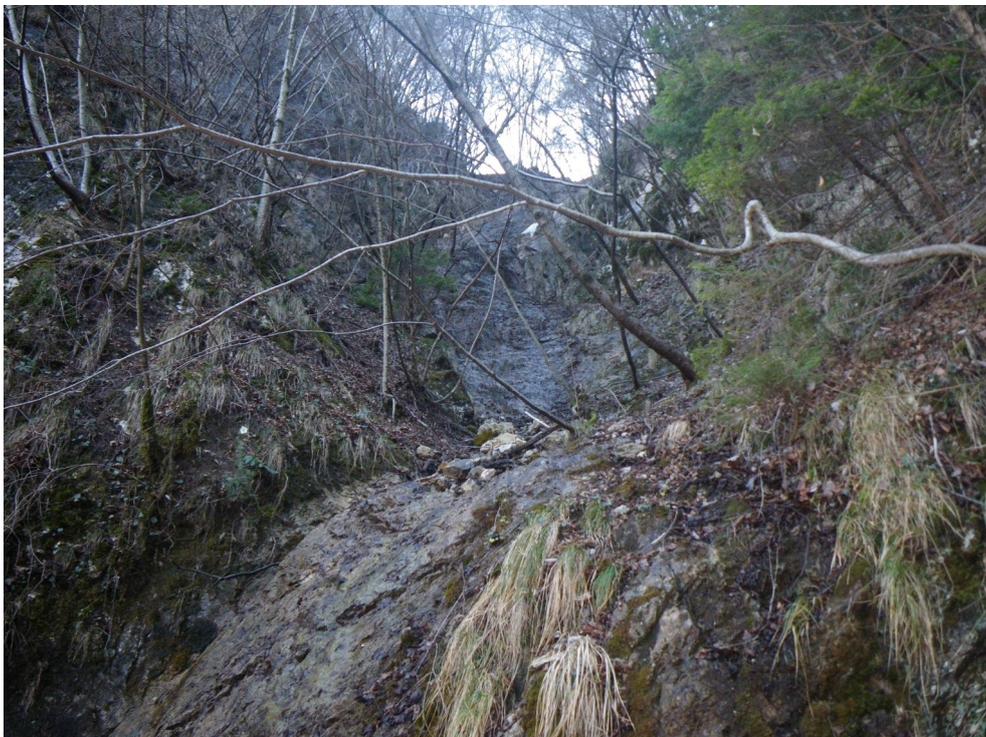
Foto 14. Panoramica dell'affioramento del substrato roccioso lungo il settore di monte dell'impluvio che costeggia il parco giochi.

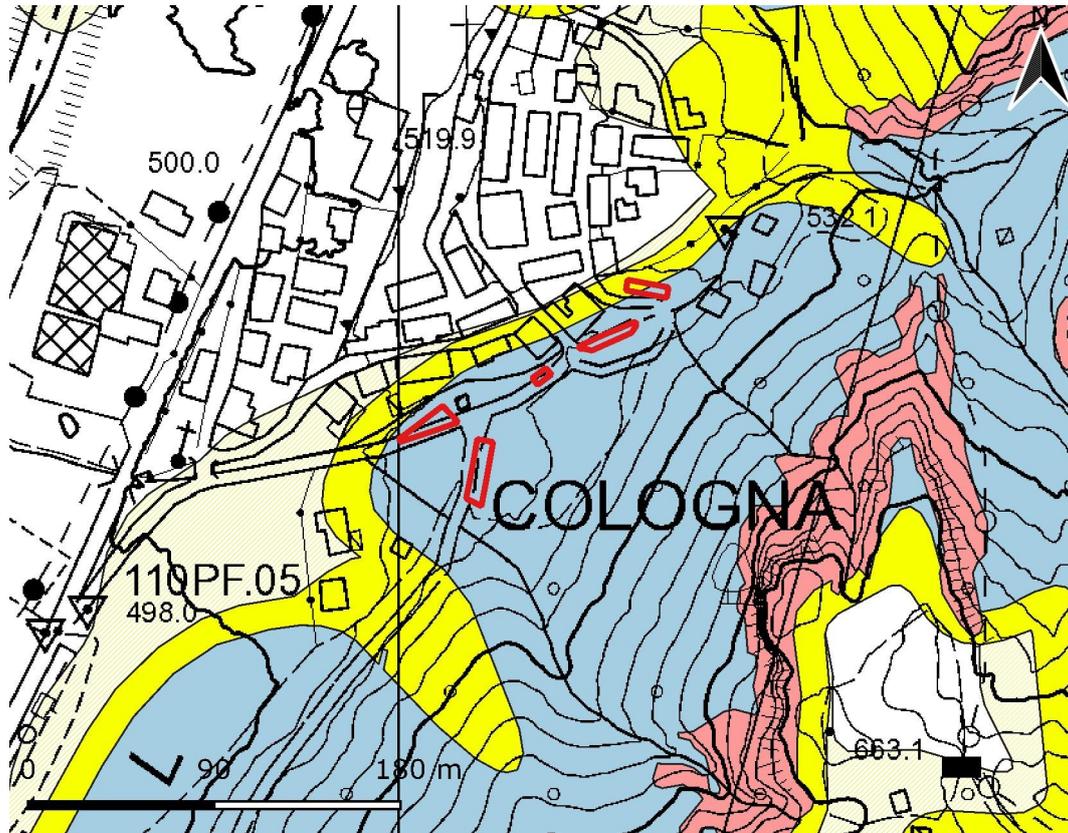
Figura 14. "Carta della Pericolosità - ambito crolli rocciosi - versione del 02/10/2020" scala a vista, con indicate in rosso le aree di intervento.

In riferimento ai criteri di valutazione sulla pericolosità per crolli rocciosi utilizzati dalla P.A.T. all'areale di intervento viene attribuito un *grado di pericolosità medio (H3)*, come visibile nella "Carta della Pericolosità" (Figura 14, Figura 15).

Si tiene a precisare che la suddetta perimetrazione del grado di pericolo è stata condotta ipotizzando un masso con volumetria di compresa tra 2 e 5 metri cubi (pertanto ben superiore a quanto mediamente osservato lungo il versante) ma soprattutto non tenendo conto della eventuale presenza di opere di difesa "meno durevoli" (vedi barriere paramassi).

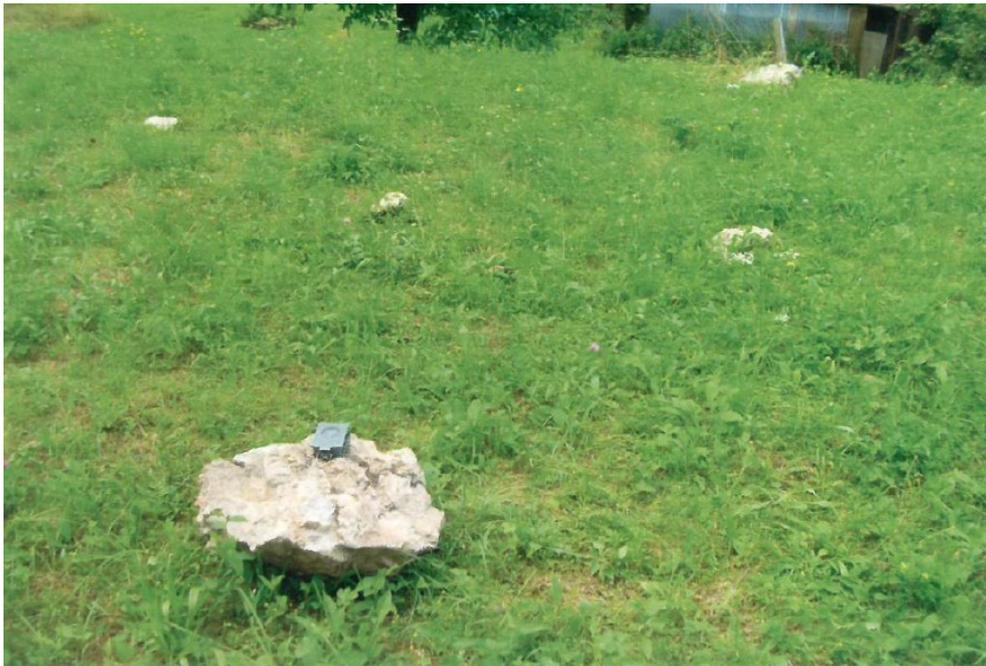
Foto 15. Panoramica di alcuni massi caduti ai piedi del versante tratta dalla *Relazione geologica-tecnica* di data luglio 2007 a firma del dott. geologo Paolo Passardi.

Queste considerazioni trovano riscontro diretto sul campo dove tra gli episodi di crollo più recenti si ricordano quelli avvenuti, in diverse riprese ed in diversi punti, nella seconda metà del 2007 e che hanno raggiunto talvolta i piedi del versante (Foto 15).

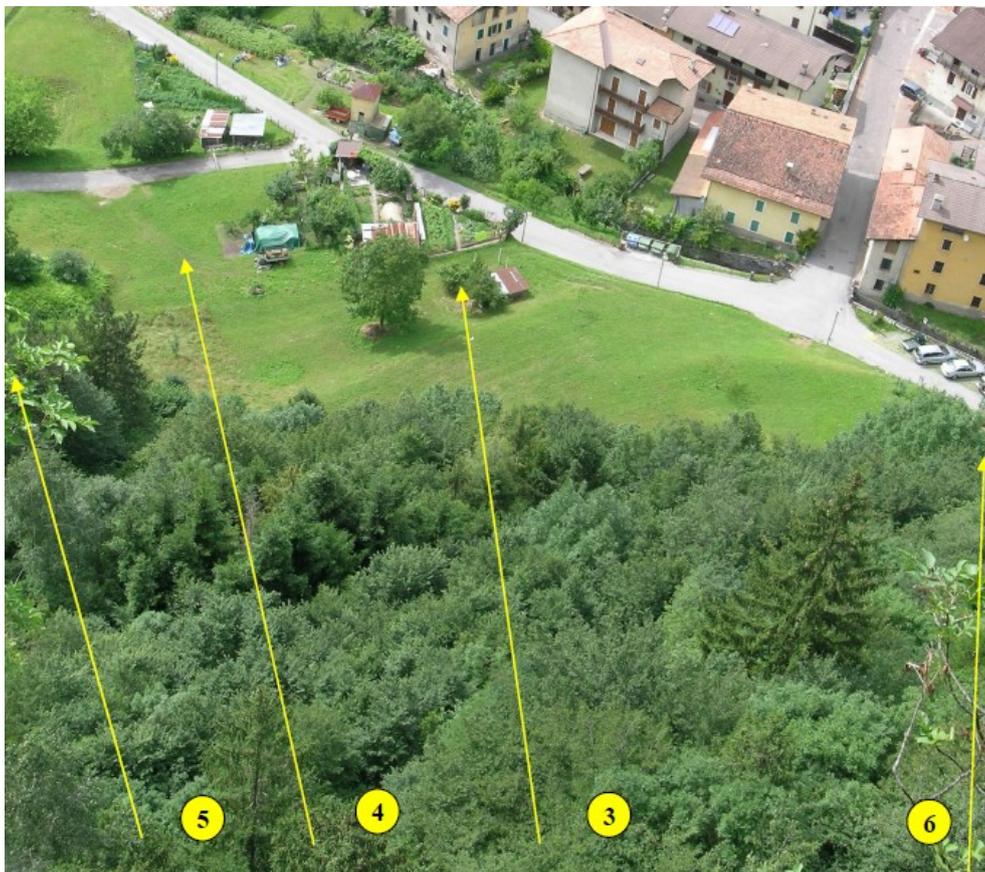
Foto 16. Panoramica da monte con posizione indicativa delle simulazioni di caduta massi effettuate e contenute nello studio a firma del dott. geologo Paolo Passardi dell'anno 2007.

Tale studio, a cui si rimanda per dettagli o chiarimenti, si è basato su puntuali rilievi in parete, osservazioni lungo il versante per la definizione delle litologie del substrato e per la definizione del volume rappresentativo del maso di progetto, poi integrate con puntuali simulazioni di crolli mediante specifico programma lungo alcune sezioni opportunamente individuate (Foto 16).

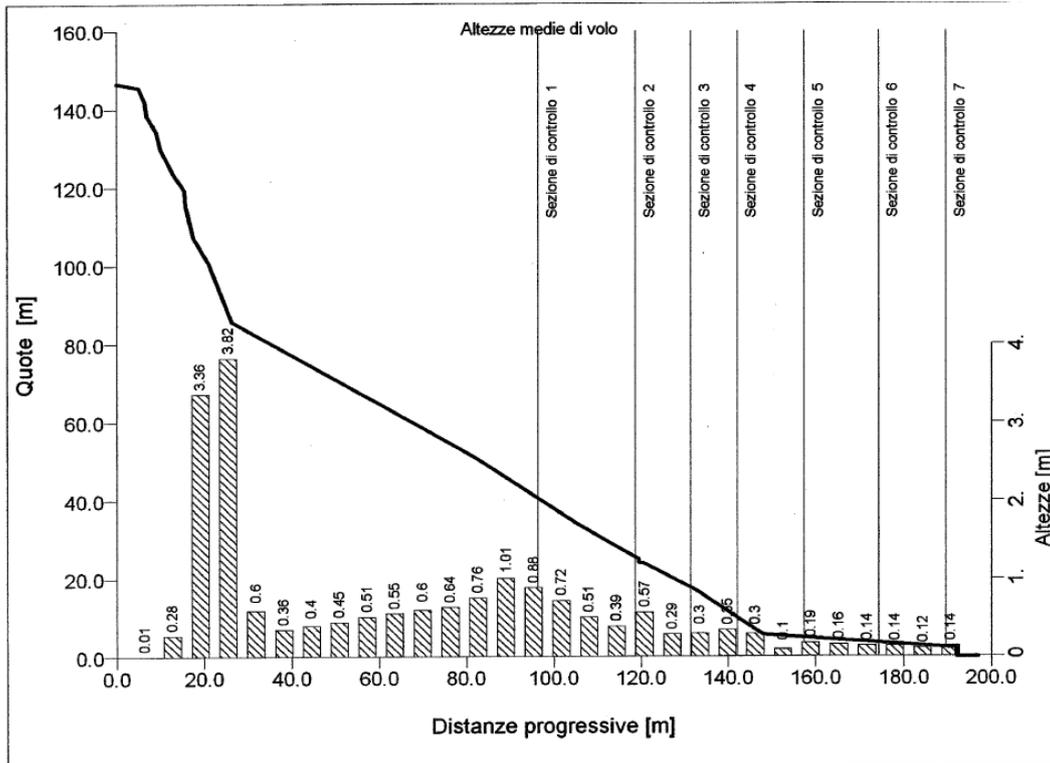
Figura 16. Sezione di caduta massi lungo la sezione 4 tratta dallo studio del dott. geologo Paolo Passardi di data novembre 2007.

Di seguito si riportano alcune sezioni rappresentative delle simulazioni effettuate e riportate nel sopracitato studio (da Figura 16 a Figura 19).

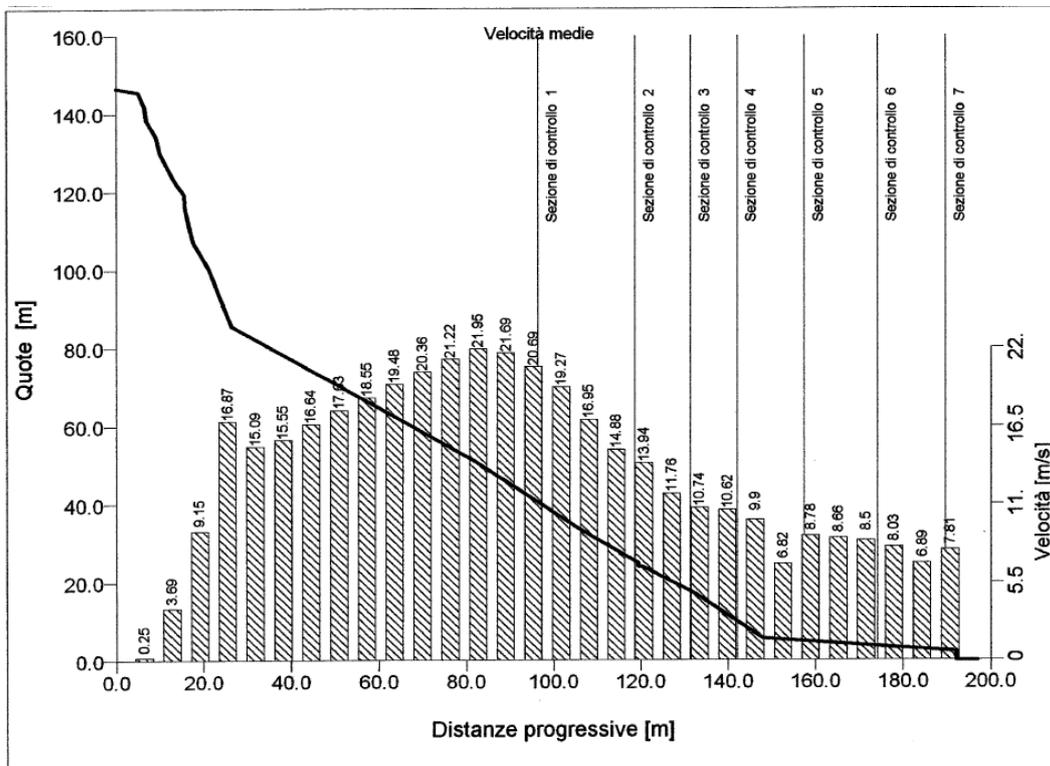
Figura 17. Sezione di caduta massi lungo la sezione 4 tratta dallo studio del dott. geologo Paolo Passardi di data novembre 2007.

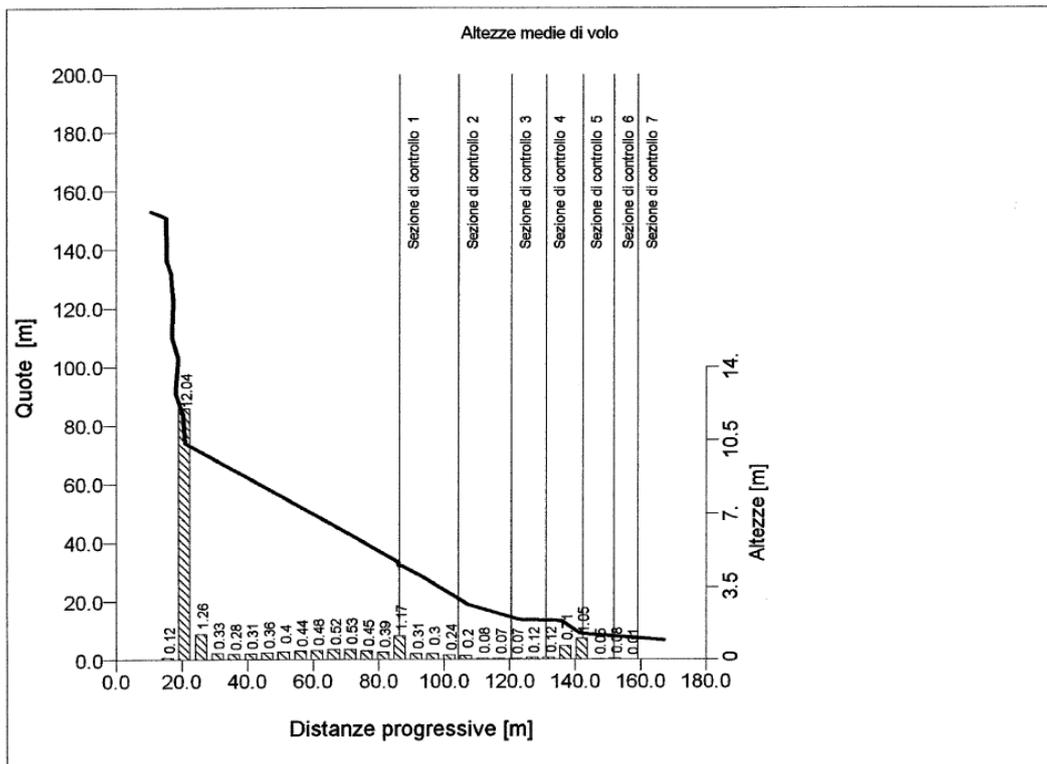
Figura 18. Sezione di caduta massi lungo la sezione 3 tratta dallo studio del dott. geologo Paolo Passardi di data novembre 2007.

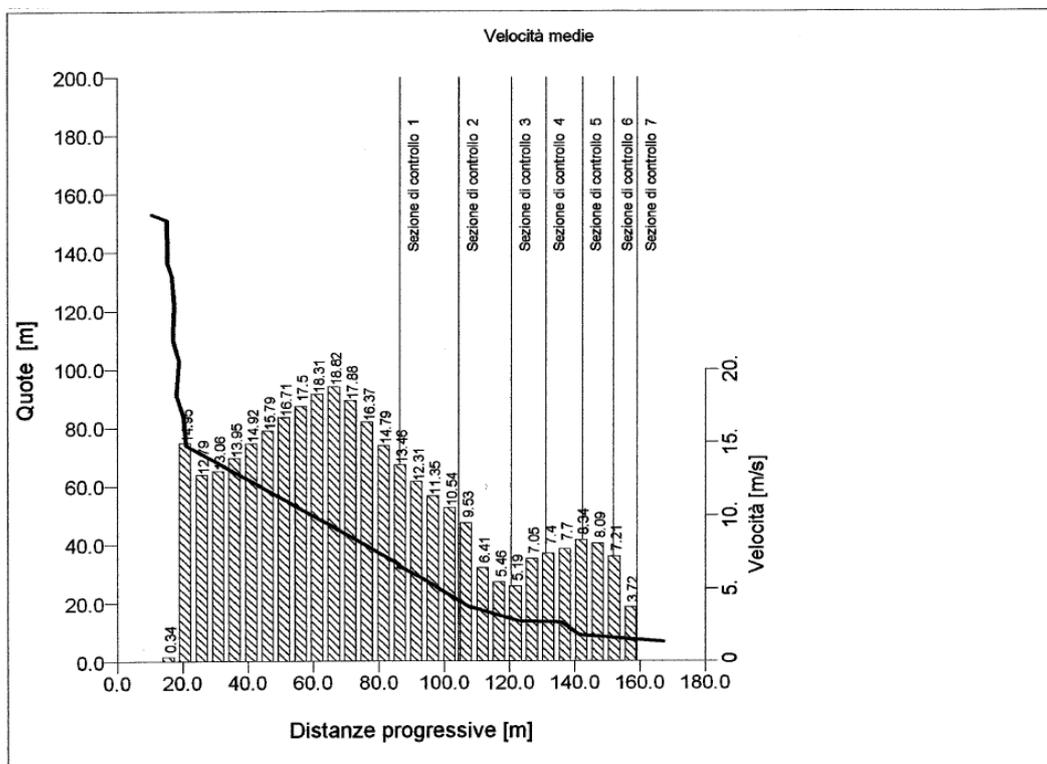
Figura 19. Sezione di caduta massi lungo la sezione 3 tratta dallo studio del dott. geologo Paolo Passardi di data novembre 2007.

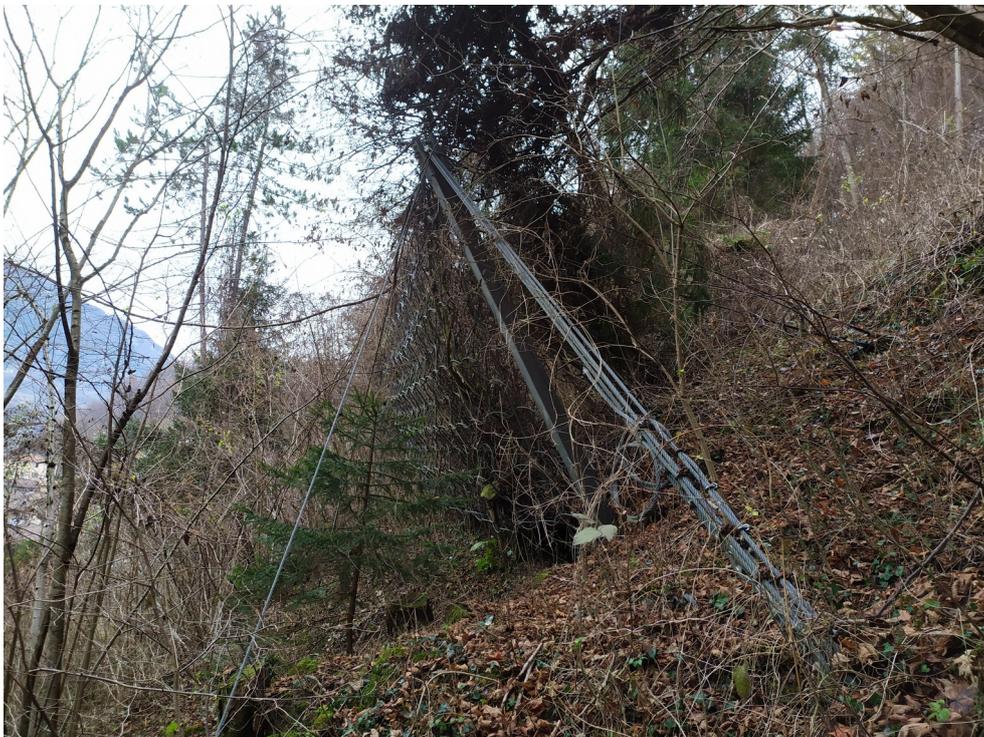
Foto 17. Panoramica dell'allineamento delle barriere paramassi disposte al margine meridionale del versante a monte del parco giochi esistente.

Dette barriere nella sostanza ricoprono tutta la fascia del versante posto ai piedi del Doss Marcc e si collocano al margine interno della fascia attualmente boscata (Foto 17, Foto 11).

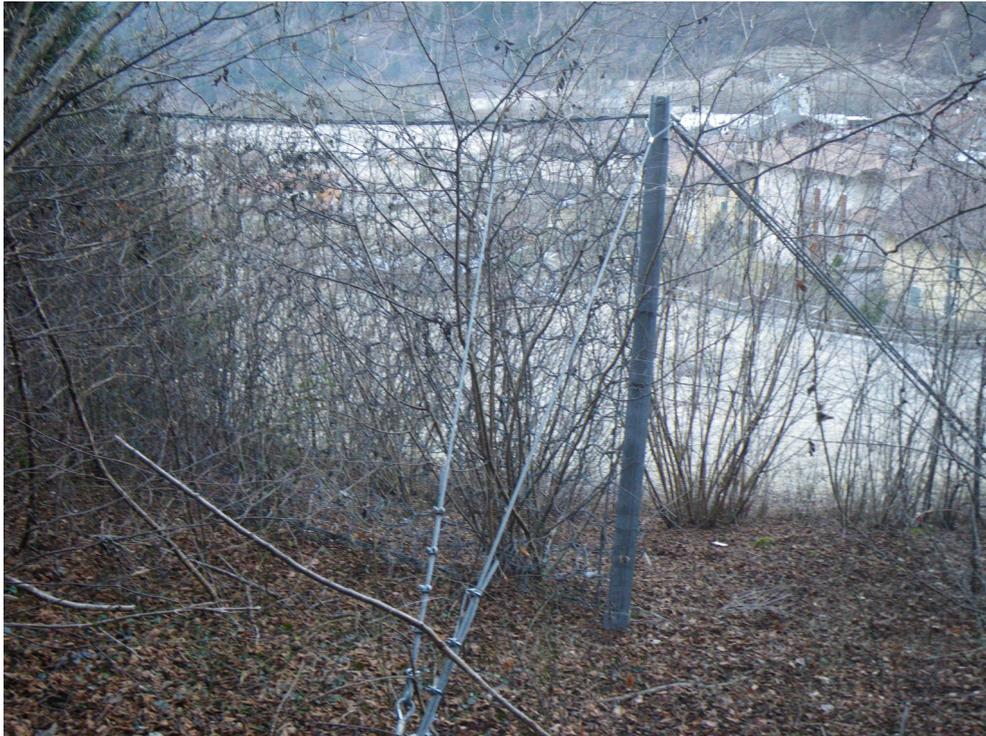
Foto 18. Panoramica dell'allineamento delle barriere paramassi disposte al margine settentrionale del versante a monte dell'area di intervento.

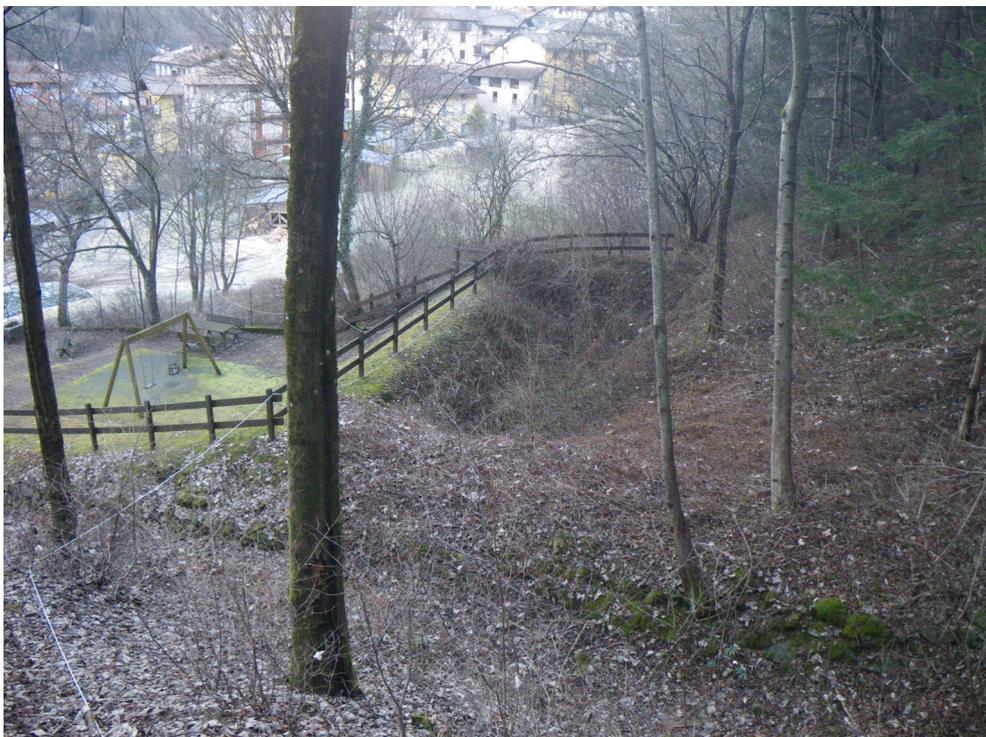
Foto 19. Panoramica con visibile al centro il vallo di protezione realizzato a mitigazione dei fenomeni di pericolo.

Ad ulteriore mitigazione delle condizioni di pericolosità a tergo del parco giochi è stato contestualmente realizzato un piccolo vallo tomo a protezione dell'area ricreativa e del versante (Foto 19).
